## IK10 720P AHD vandalismo cámara domo IR a prueba (MVT-AH26A)

Informe de ensayo IK10:

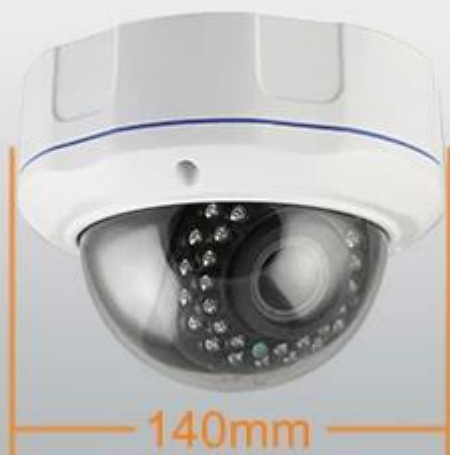
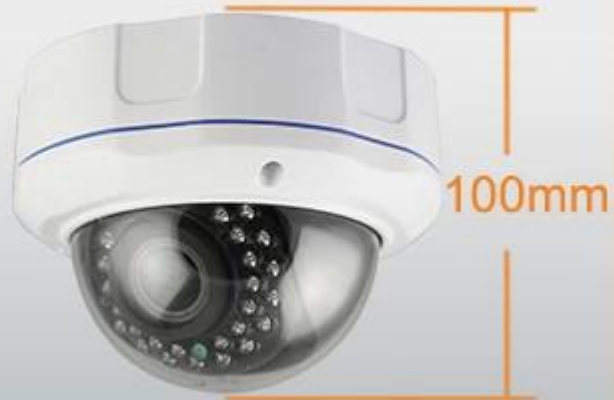
Metal Housing

30 pcs Leds  
IR Distance 30m

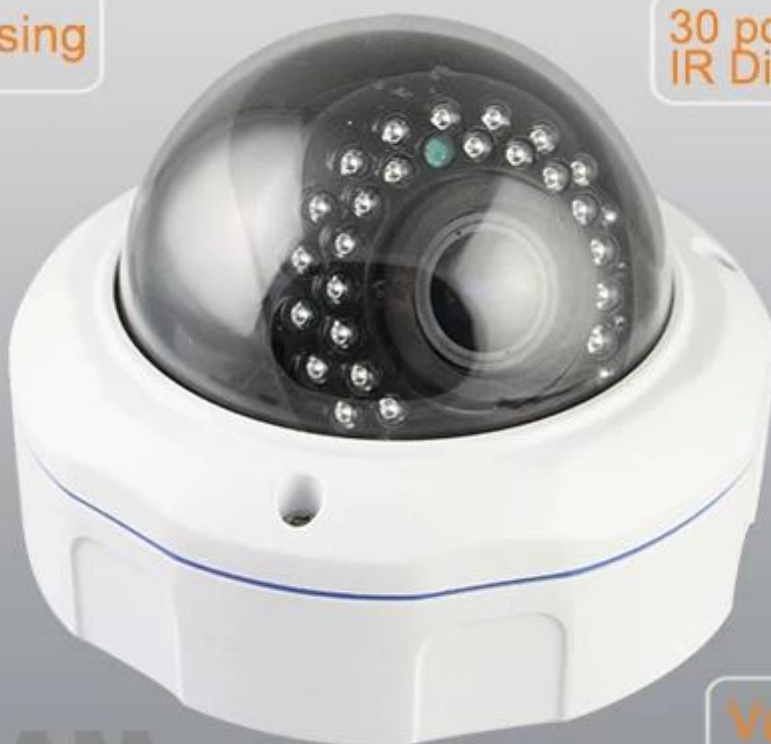
Vandalproof
